Windböen über 100 kmh

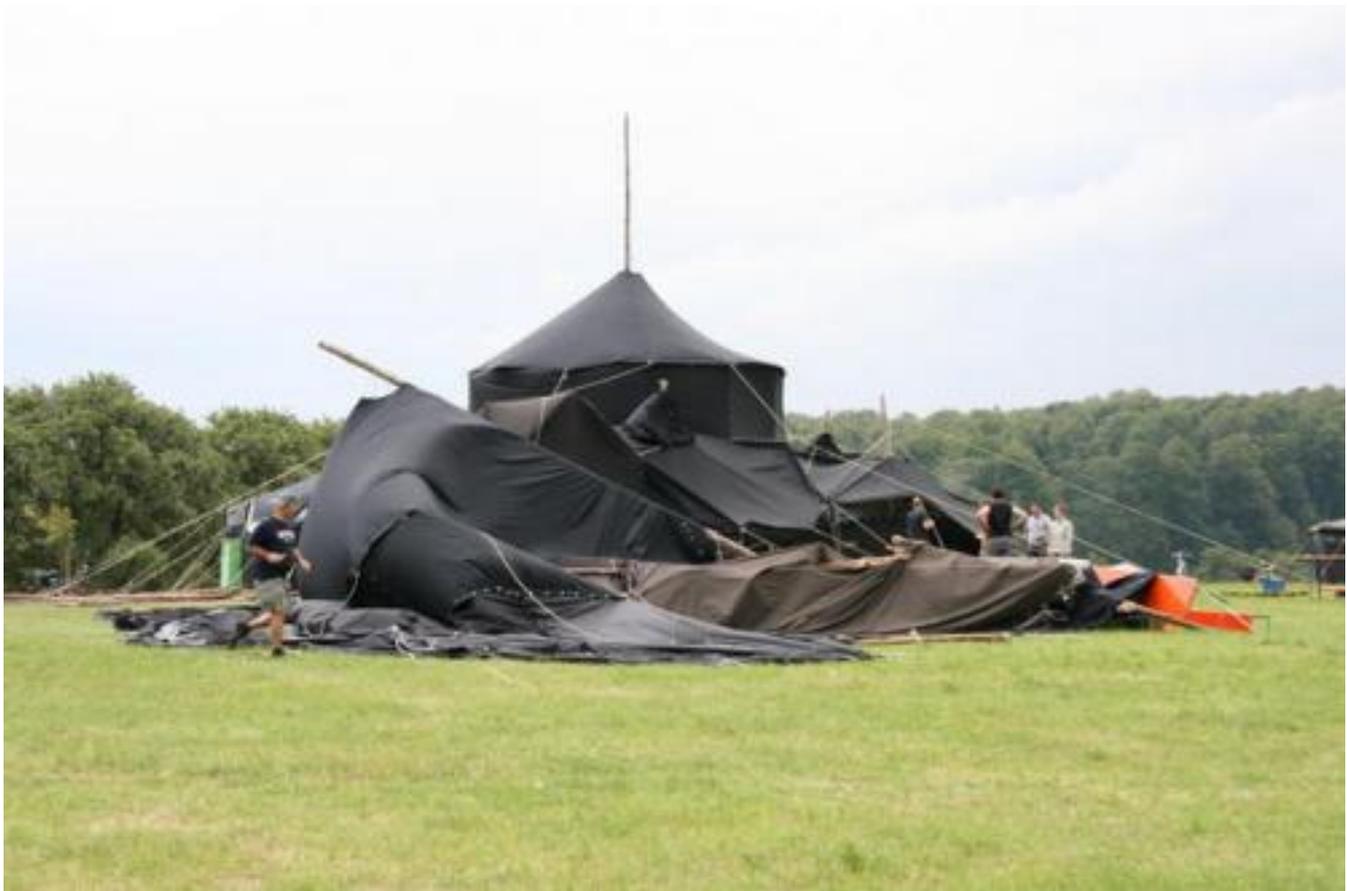
Foto: Daniel Lienert

Die nächste Messstation zeichnet Böen mit einer Geschwindigkeit von über 100 kmh auf. Wir sind noch mitten im Aufbau unseres Bürgerbüros auf dem Landesjamboree. Hier sollen später bis zu 6000 Teilnehmer und 300 Mitarbeiter mit all ihren Sorgen und Nöten eine Anlaufstelle haben.

Im Moment zerrt jedoch der Wind an Planen. Seilen und Zeltplanen. Immer wieder richten wir, spannen nach und verbessern die Sturmverspannung der Jurtenburg, die aus 15 einzelnen Jurten besteht und dem Wind gerade die volle Breitseite bietet.

Kurz denken wir darüber nach, das Zelt zu evakuieren und dem Sturm preis zu geben, dann geht alles ganz schnell. Der Mast der mittleren Verbindungsjurte fällt, ein kurzer Moment der Verwirrung, als wir wieder aufschauen steht das Zelt Dach über uns noch, der benachbarte Teil der Jurtenburg liegt jedoch zerstört am Boden.

Niemand hat gesehen, wie dieser Teil gefallen ist, glücklicherweise war aber in dem Moment auch niemand unter diesen Dächern. Mit dieser letzten gewaltigen Windböe flaut der Sturm auch ab und wir machen uns gleich an die Sicherung des noch stehenden Teils. alle dem wind zugewandten Teleskopstangen sind völlig verbogen. Wir sichern mit Seilen nach und knöpfen den zerstörten Teil des Zeltes ab, schliessen die Lücken mit weiteren Planen und sichten die Schäden.

Zwei Drittel der Planen, der gefallenen Jurtenburg sind zerissen, durchstochen oder haben zumindest Ösen und Knöpfe verloren. Auch in dem stehenden Teil sind die Planen schwer geschädigt. Mehrere Risse nähren wir direkt von Hand, ersetzen fehlende Ösen mit Gurtschlaufen, um die Jurtenburg vor weiteren Sturmböen zu schützen.

Unser Fazit ist, dass große Jurtenburgen ab Windgeschwindigkeiten um die 80 kmh, sehr viel Aufwand in der Abspannung benötigen und das Material an seine Grenzen stößt. Gerade die neuen Komplettdächer mit Traufkante sind hier völlig ungeeignet. Zusammen mit dem Hersteller Tortuga denken wir bereits über Alternativen und Verbesserungen nach.

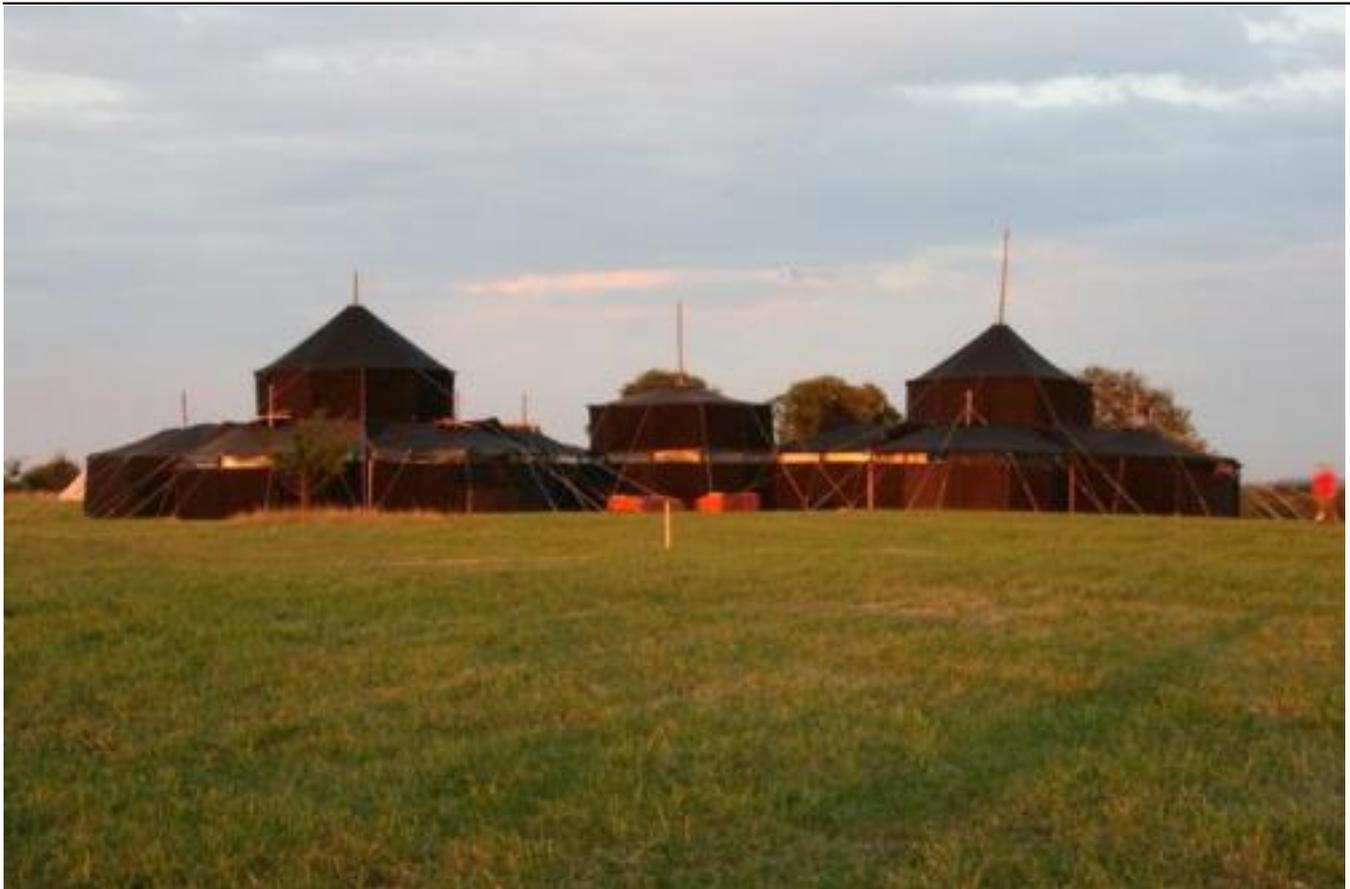
Foto: Daniel Lienert (vor dem Sturm)
